Introducere :

Prezenta inspectare si verificare a **instalatiilor electrice interioare existente** este executata la solicitarea beneficiarului lucrarii: Consilul Judetean Covasna, in vederea evaluarii lucrarilor de reabilitare si modernizare a cladirii existente. Lucrările de reabilitare a constructiei au fost incepute de Ministerul Culturii in anul 2011, iar nu au fost finalizate.

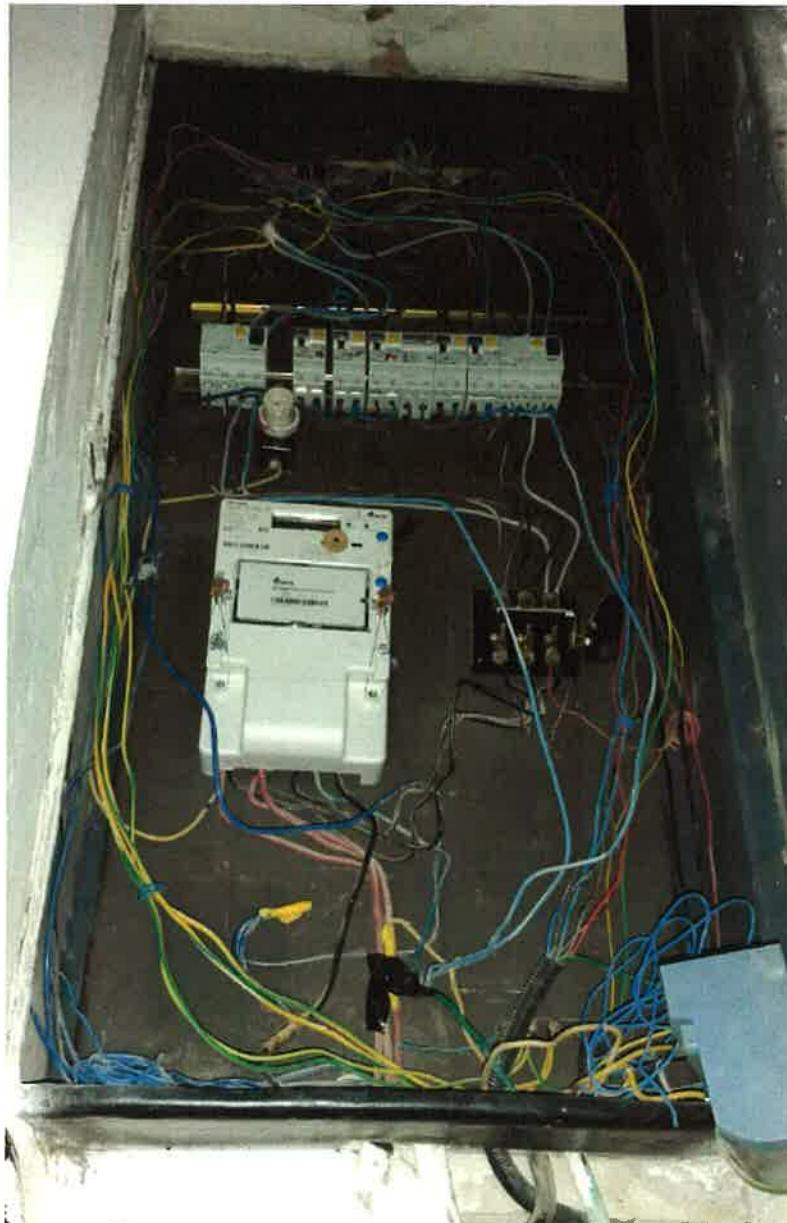
- Axa 11-C : coloana de alimentare de la siguranța MPR, plecarea, nu corespunde proiectului, este alimentat cu conductor aluminiu de 16 mmp, în loc de conductor de cupru 5xFY35-ST ;
- Alimentarea cladirii cu energie electrică conform proiect este pe axe 10,11-D', în realitate este pe axe 11-A' ;
- Axa 11,12-C : tabloul electric general -TG- trebuie înlocuit, e subdimensionat și incorrect poziționat, neprins ferm, planeitatea nu e bună, nu este prevazut cu descarcator supratensiune; nu este montat la locul indicat de proiect (axa 10,11-D,D') ;

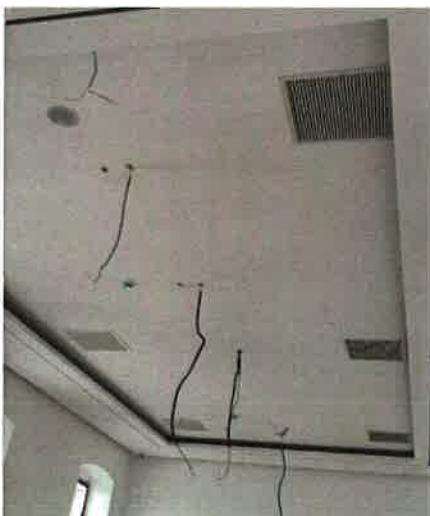
Cablajul pe partea stanga, atat pentru iluminat, cat si pentru priza, cele montate si existente, au continuitate.

Foto: Cabluri iluminat,
aripa stanga

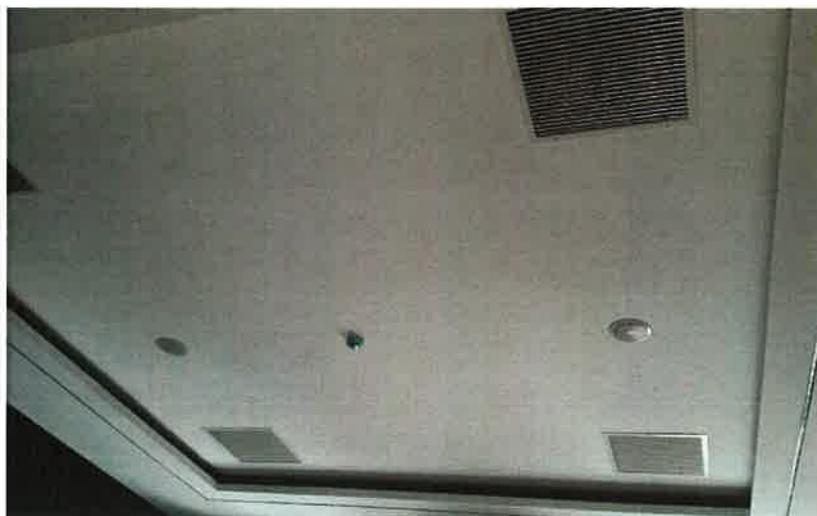
Pe partea dreapta a cladirii (aripa dreapta) montajul cablurilor exista pana la doza de ramificatie. Dozele de ramificatie nu sunt finalize. Cablurile pentru iluminat de la dozele de ramificatie, pana-n corpurile de iluminat lipsesc.

Foto: Cabluri iluminat lipsa, aripa dreapta

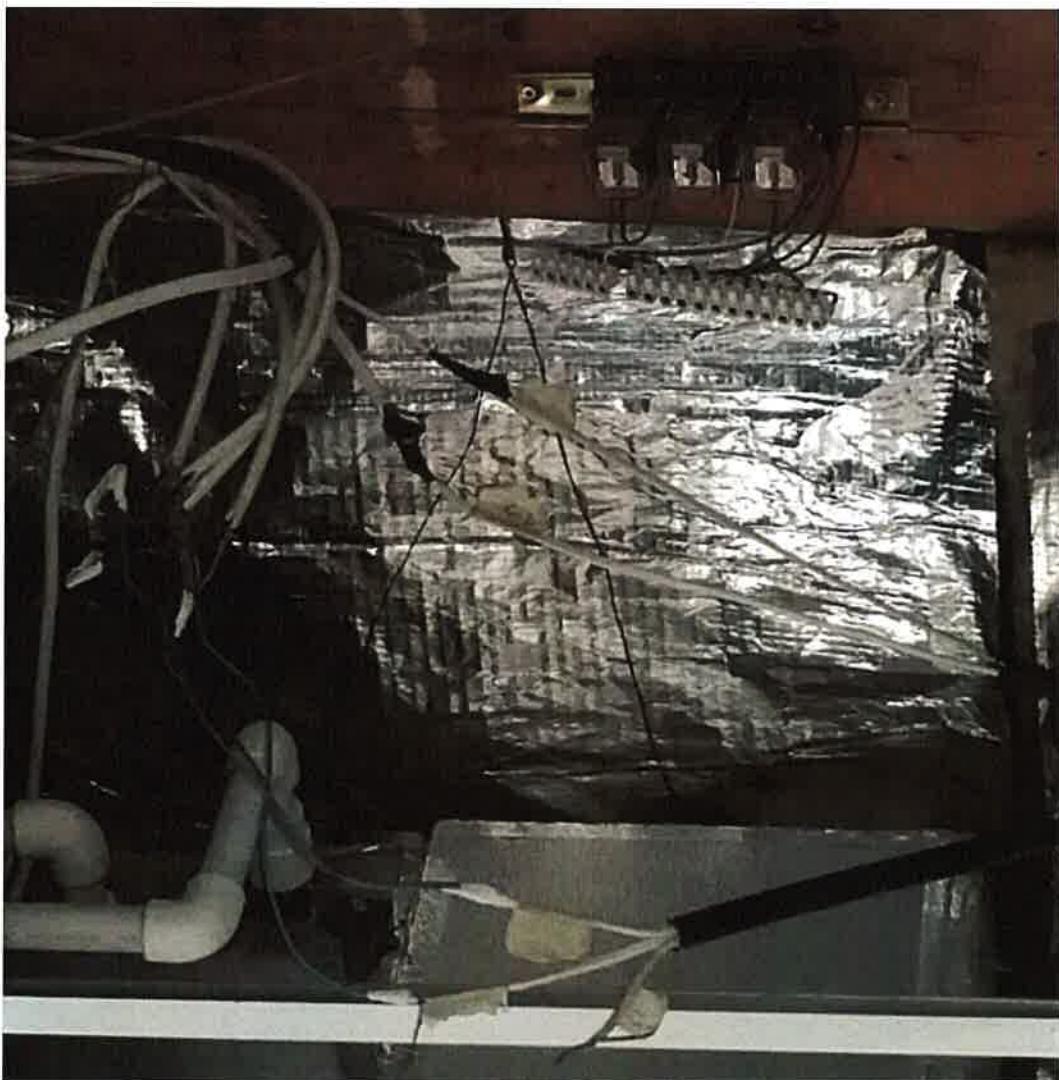
- Raccorduri provizorii la ventiloconvectoare;
- Relee montate direct pe grinda, fara protectie antifoc, vezi poza anexata :

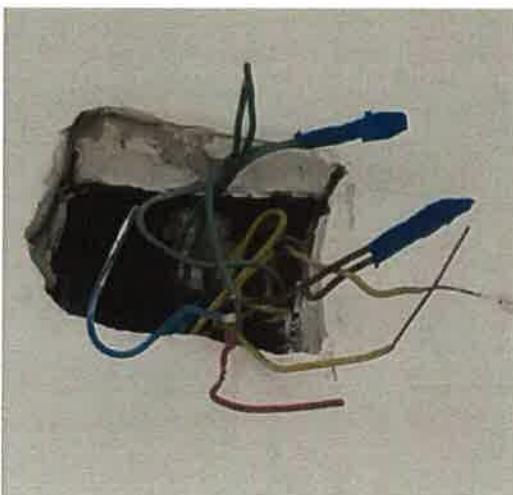
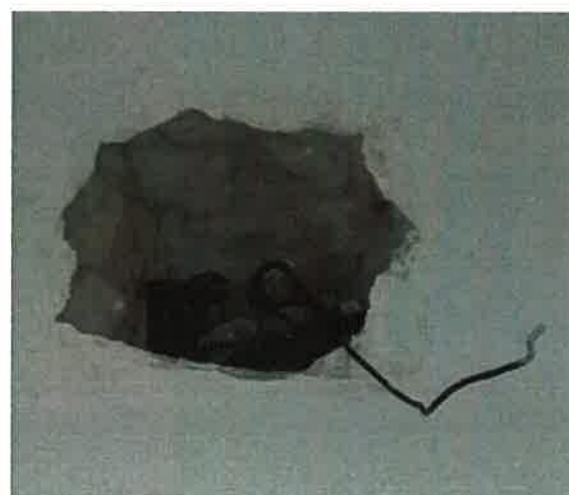
Întrerupătoarele și prizele, nu a fost montate în linie, planeitatea lor nu corespunde, în 12 cm diferența de nivel e de un centimetru, nu se admite, totodată sunt decalaje între înălțimi față de sol.

Dozele de aparat și cele de ramificație sunt introduse prea adânc în perete, unele ajung și la 15 cm adâncime, care trebuie să fie în același plan cu suprafața peretelui.
