**Expertiza tehnică  
"Demolare depozit de carburanti", întocmită de societatea LINEA S.R.L.  
Sfântu Gheorghe**

## Expertiză tehnică

*DEMOLARE DEPOZIT DE CARBURANT*

*comuna Bodoc, sat Olteni nr.95, jud. Covasna*

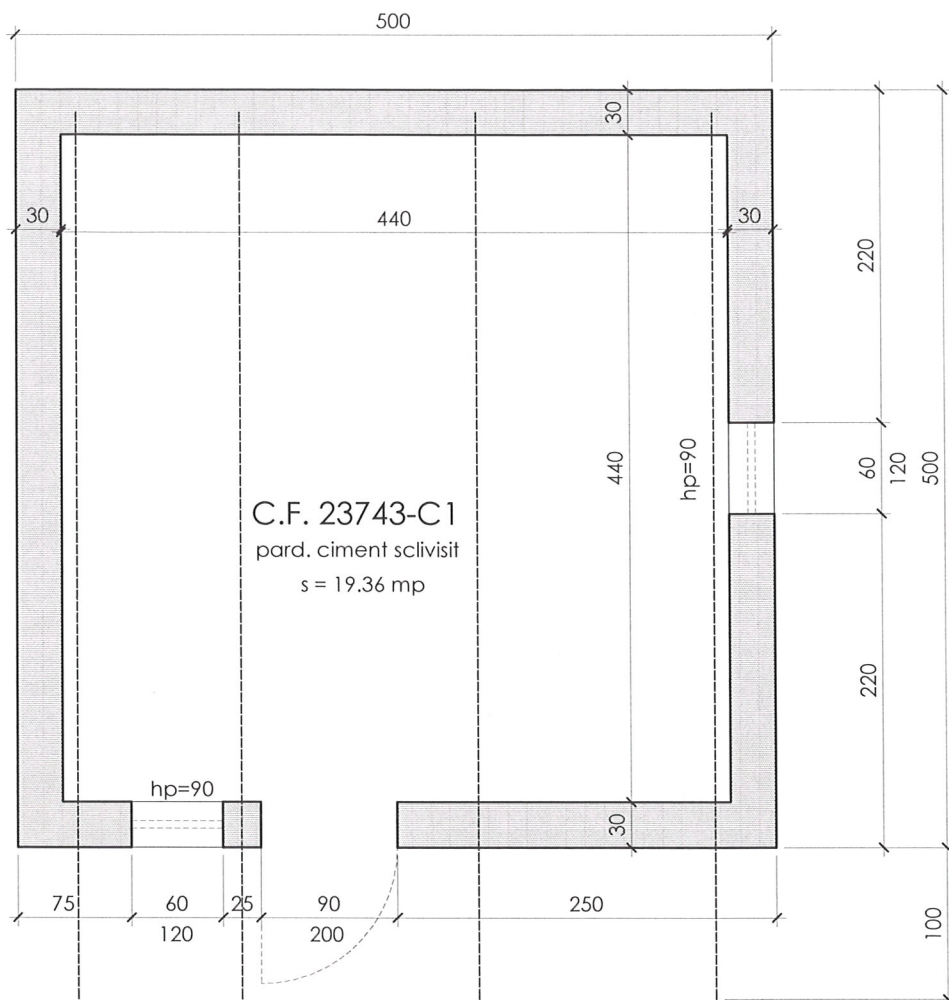
- Fundatii din zidarie piatra
- Pereti portanti zidarie din caramida plina
- Planseu din lemn (grinzi din lemn de brad cu astereala superioara din scindura de brad)
- Sarpanta din lemn cu invelitoare din tigle solzi ascutite

Demolarea nu necesită o tehnologie specială fiind vorba de o construcție mică ca dimensiuni și izolată. Acțiunea de demolare va începe de sus în jos: acoperiș (învelitoare, șarpantă din lemn), planșeul din lemn, zidăria din cărămidă plină, fundațiile fiind la nivelul terenului se pot păstra.
