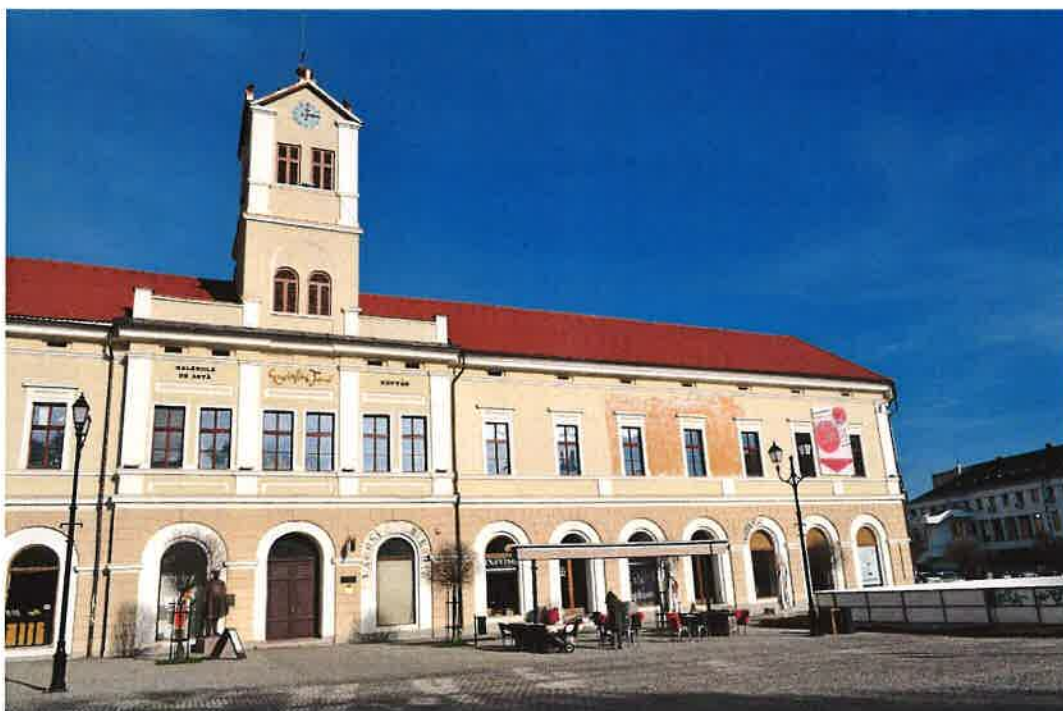
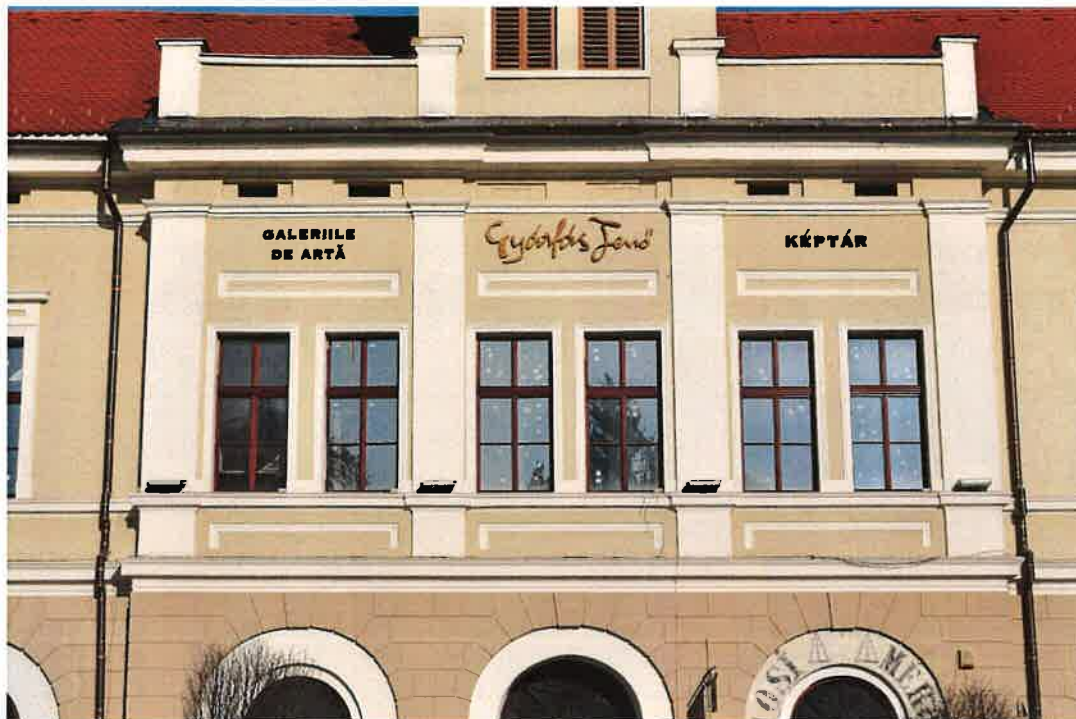
Câțiva pilaștri angajați, situați la extremă, la colțurile clădirii, iar alți patru la rezalitul central sunt ușor decroșați deținând o profilatură superioară ce sugerează un capitel doric, în prelungirea profilului orizontal superior de sub cornișă.

Pilaștri etajului rezaliturii par a se prelungi pe aticul acestuia, amplificând verticalitatea acestei zone centrale.

Ferestrele geminate ale etajului rezaliturii sunt tratate cu un brâu continuu unificator pentru cele două ferestre iar deasupra acestora se reia banda dreptunghiular orizontală deasupra căreia apare câte o inscripție.

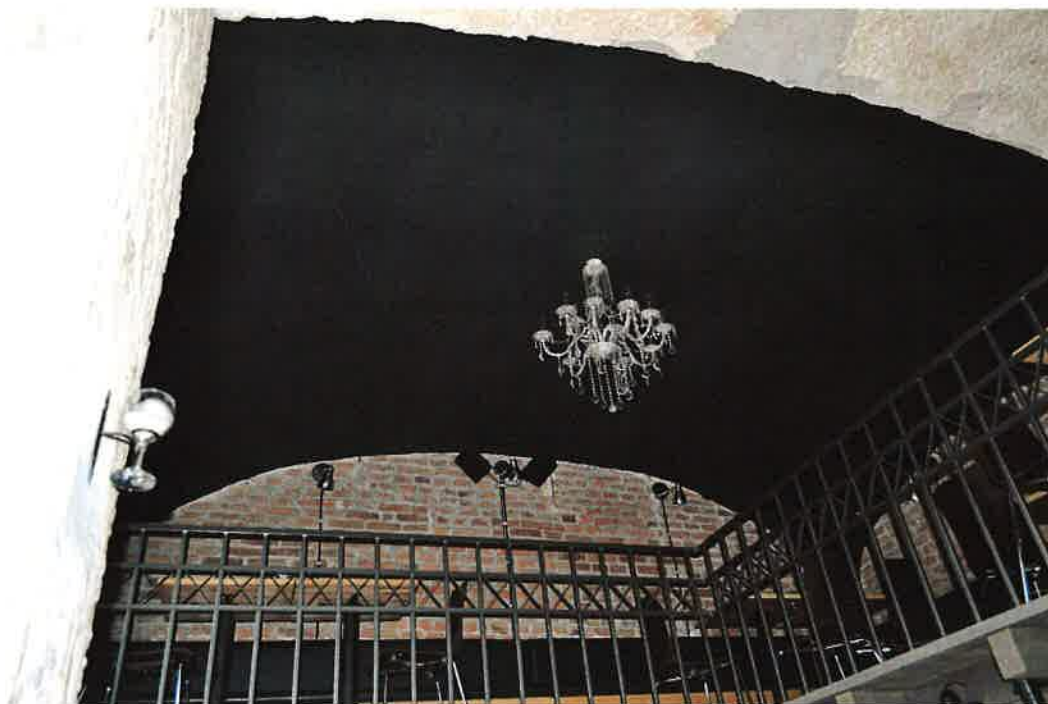
Vopsirea agresivă în negru a intradosului cupolei (parter)

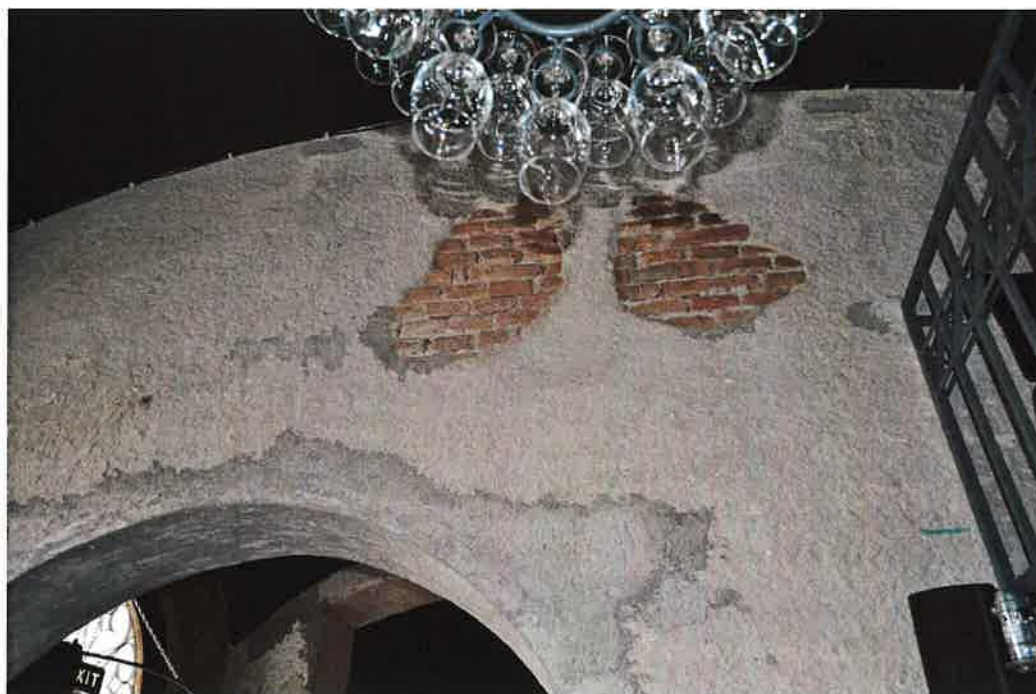
Căderea tencuiei și fomarea petelor din cauza umezelii (parter).

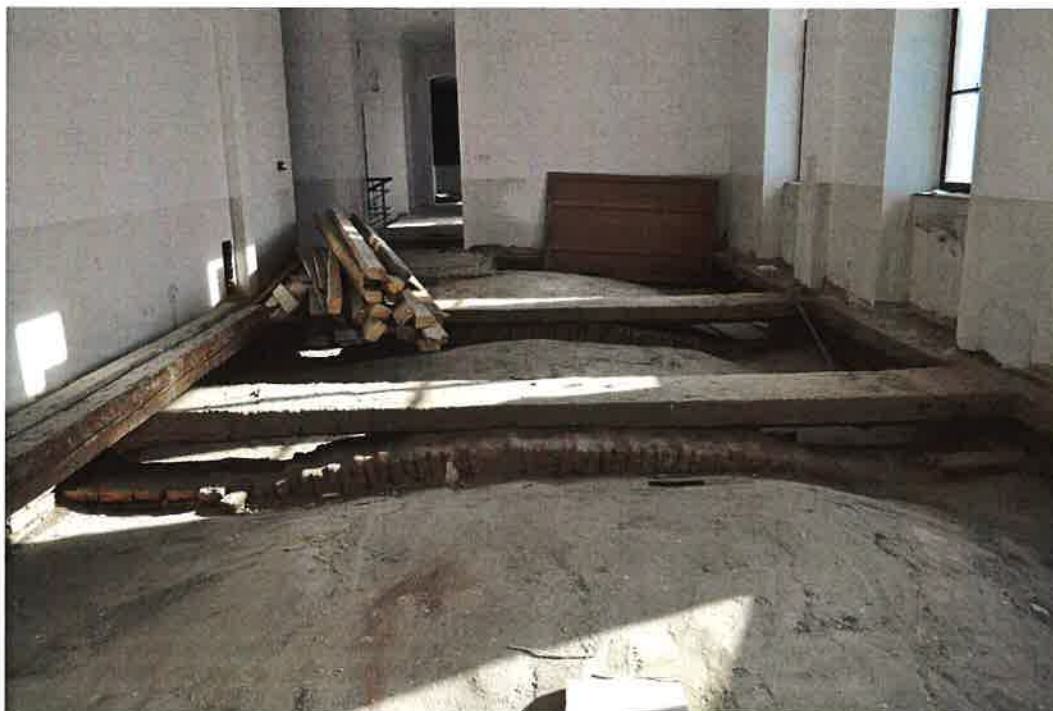
Arcele din cărămidă vizibile la extrados (etaj).

Suprafața de lemn cald și lucios al pardoselii lustruite a sălilor de expunere ar fi înnobilită de ștraifurile de sticlă dispuse de o parte și de alta a arcelor din cărămidă, expuse privirii vizitatorilor ce s-ar putea bucura de ingeniozitatea structurilor cupolate ale secolului XIX.

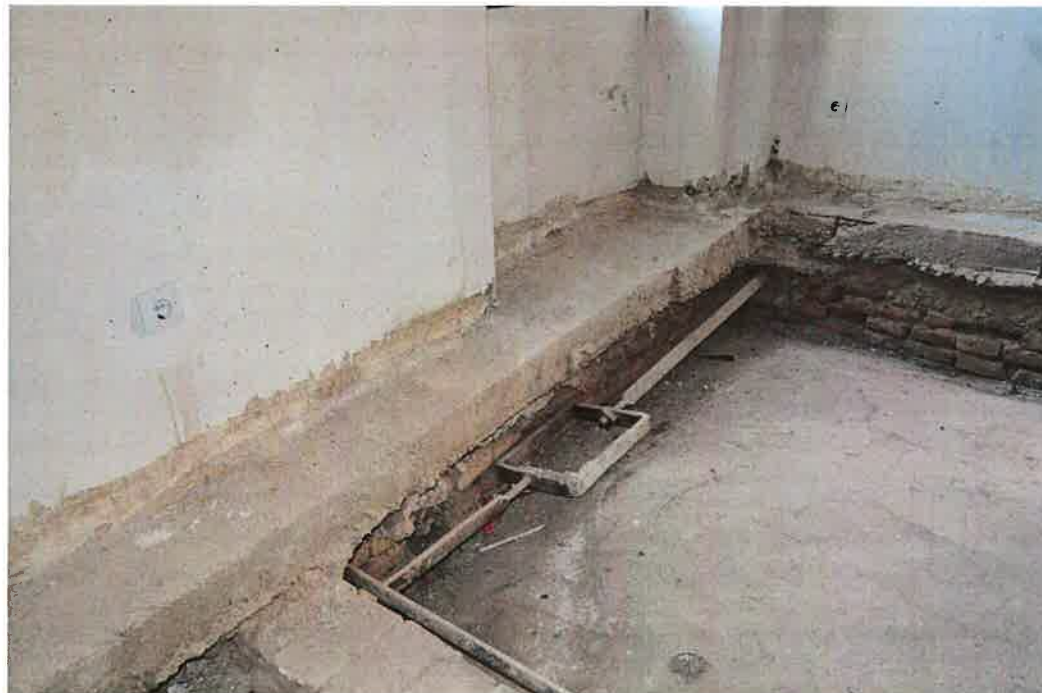
Tirant vetust și centurile de beton de cca 25/65 cm sunt dispuse deasupra tiranților și a planurilor de naștere, înlocuind pe alocuri lipsa pereților portanți transversali ce ar putea rigidiza structura.

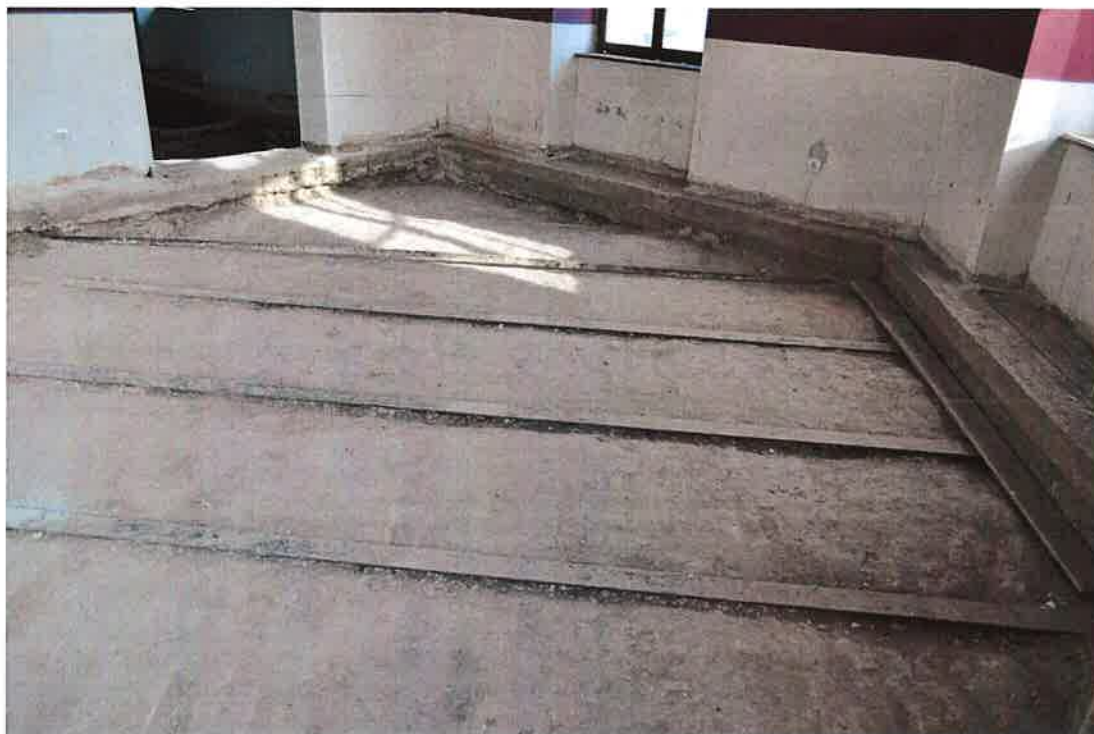
Extradosul planșeului de peste parter în zona de colț estic (teșită) a etajului pare să fie realizată din bolțișoare de cărămidă susținute de grinzișoare metalice în formă de I și dispuse în diagonală ușor radial. Aceasta este o soluție specifică planșeelor din secolul al XIX-lea.

Se observă și centura perimetrală din beton, precum și culoarea violentă a pereților. Partea de jos a acestora este lăsată albă, probabil pentru a se putea lucra la pardoseli, iar lipsa de unitate cromatică e evidentă și din figura de mai jos, unde coexistă contrastant culorile alb, bleumarin, verde și violet.
